阪神・淡路大震災の地下鉄構造物の被害と被害原因の検討

岩 橋 敏 広*

Earthquake Damage and Seismic Response Analysis of Underground Subway Structures during the 1995 Great Hanshin-Awaji Earthquake

*Department of Civil Engineering, Tokyo Metropolitan University
Comprehensive Urban Studies, No.61, 1996, pp.25-48

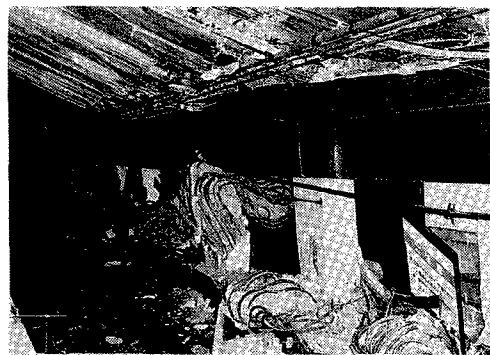
写真1 神戸高速鉄道大開駅地下2階の中柱の被害 (a) ^{1), 9)}

今回の地震で、線路部、駅部(大開駅)で最も大きな被害を受けた(写真1, 2)。

・大開駅の被害状況を図2に示す。大開駅は全長120mであるが、最も被害の大きかったのは階段部より西の1層2径間部約60mの区間で、中柱が破壊しこの中柱に支えられていた上床版が上載荷重(土被り5m)に耐えられずに陥没した。これに引きずられるように東側の階段部も同様に中柱が破壊し、陥没延長は90mとなった。横断面での破壊状況を見ると、上床版の両端の剛結部は保存され、側壁上部のハンチ下付近外側が曲げ引っ張り破壊し、全体形がM字のように破壊した。それより東側のコンコース部、基本断面部約40m区間は中柱がせん断破壊し上床版の沈下も見られたが陥没には至らなかった。駅部の中柱35本全てが破壊した。

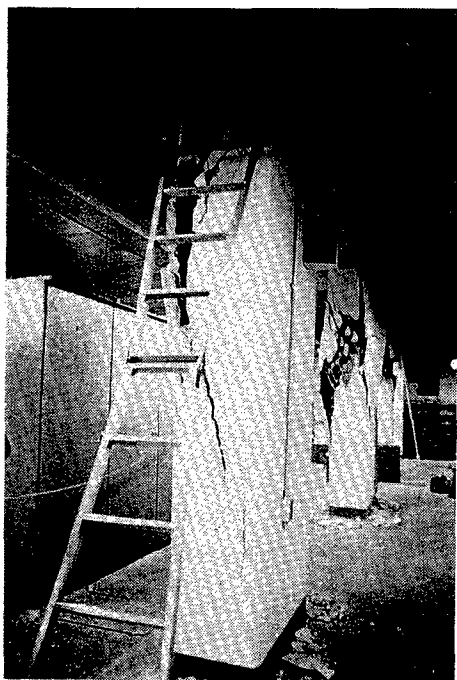
写真3 (1) 市営地下鉄上沢駅G2断面B1中柱⁵⁾

上沢駅では、3層2径間（G断面）の第1層目の中柱が最も大きな被害を受けた。せん断面に沿ってコンクリートは剥離して落ち鉄筋は曲がっていた（図4）。沈下量は2～3cmである。

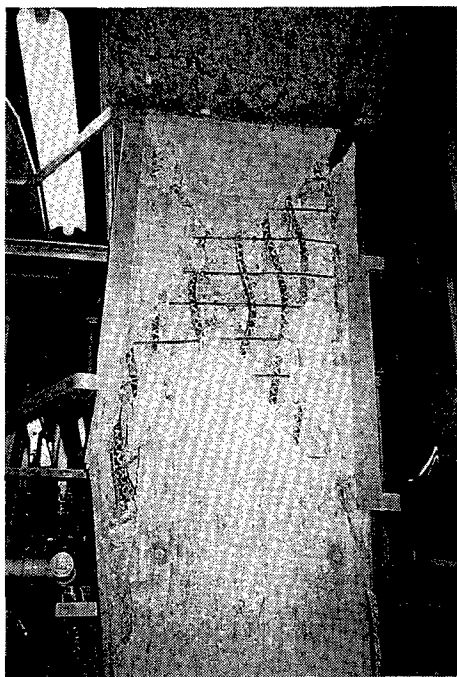
写真5 (1) 市営地下鉄三宮駅 電気室 (1)

・三宮駅の被害は、第1層目の中柱の被害が最も大きく42本中33本にせん断クラックが発生した。内訳ランクⅠが8本、ランクⅡが11本、Ⅲが6本、Ⅳが8本であった。被災状況を図6に示す。

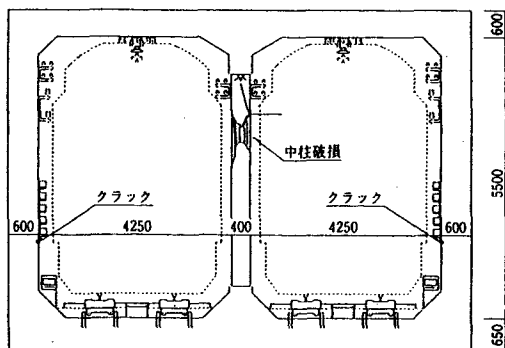
図3 新長田東方軌道間の被害状況²⁾

被害は、コンクリート中柱に顕著に表れ、特に新長田駅およびその東線路部約400m、上沢駅およびその東西線路部約720m、三宮駅(約310m)の3地域(径1.4km)に集中した(図3)。表5に市営地下鉄の構造と主な被害箇所を示す。この地域では側壁や上床版、中床版にも縦断方向のクラックが発生し、また横断方向のクラックも全線に渡って発生していた。しかし鋼管製の中柱には何の被害もなかった。中柱の被災の程度をランクⅠ～Ⅳに分類した被害本数を表7に示す。線路部の被害は比較的少なく、新長田駅中心より約450m東方の約170mの区間(被災柱70本)と上沢駅中心より西方約300mの約90mの区間(被災柱35本)

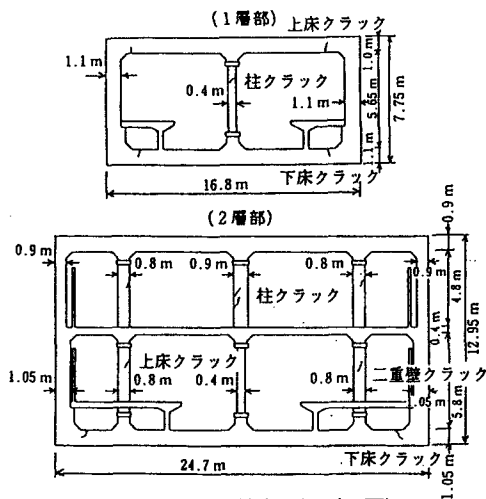
図7 西代駅の被害状況(西面)

西代駅は延長180mのうち東側95mの代1層区間が大きな被害を受け、中柱17本の内16本にせん断クラックが発生した。西代駅区間の被害の状況を図7に示す。

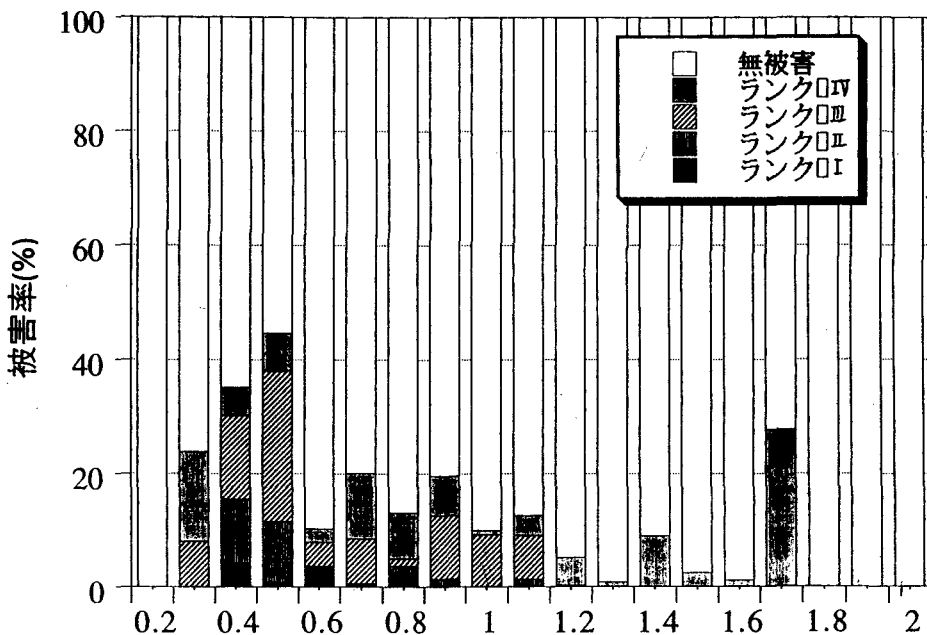
図12 せん断耐力 V_u /曲げ耐力 V^2 ²⁾

市営地下鉄のコンクリート柱3144本を対象に柱上下端部のせん断耐力/曲げ耐力と被害の関係を示すとせん断耐力が曲げ耐力よりも劣る柱がより多くの被害を受けた(図12)。
